## **TNO-rapport**

**03.OR.AC.048.1/ROV**

# **Melding (bijna) ongevallen in het rolstoelvervoer. Eindrapport**

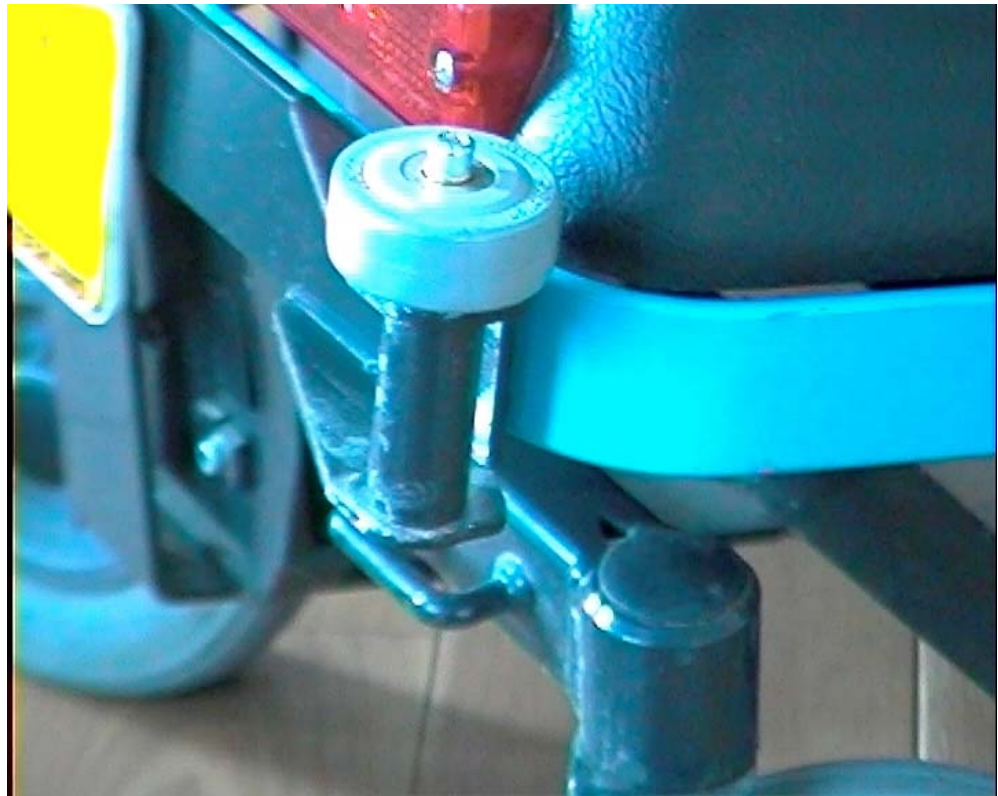
*In de betreffende plaats blijkt alle rolstoelvervoer (ziekenvervoer, AOV, WVG vervoer) te worden verzorgd door één taxibedrijf. De rolstoelpassagier heeft een elektrische rolstoel, door de rolstoelleverancier aangepast voor de bevestiging van een Bierman beugel (delta steun systeem). Het taxibedrijf maakt gebruik van een alternatief vastzetsysteem type Kusters, (eveneens delta steun) dat niet past op de rolstoelaanpassing voor de Bierman beugel.*

*Figuur 9 Bevestigingspin voor Biermanbeugel*

- Beter overleg tussen de verschillende partijen
- Het bij de rolstoel verstrekken van de deltasysteem beugel inclusief heupgordel, zodat de rolstoel vastgezet kan worden (Gemeente -Rolstoelleverancier).
- Verbeterde rolstoel aanpassing, zodat meerdere deltasystemen gebruikt kunnen worden. (Rolstoelleverancier).
- Voldoende ruimte realiseren in de rolstoelbus zodat daarvoor geschikte rolstoelen met een vierpuntsysteem kunnen worden vastgezet. (taxi bedrijf).

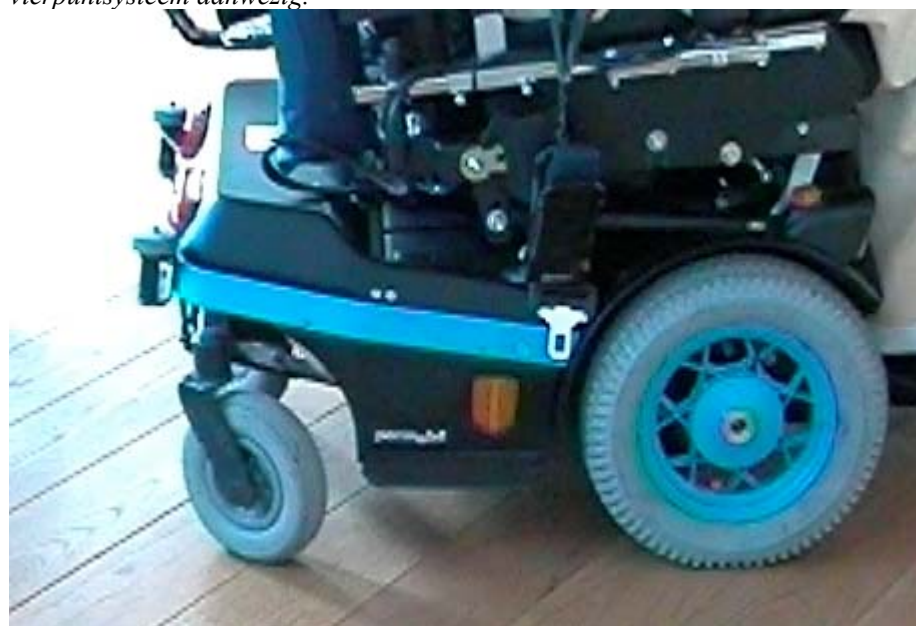
Figuur 11

Aan de voorzijde van de rolstoel zijn op het eerste gezicht geen vastzetpunten voor een vierpuntsysteem aanwezig.

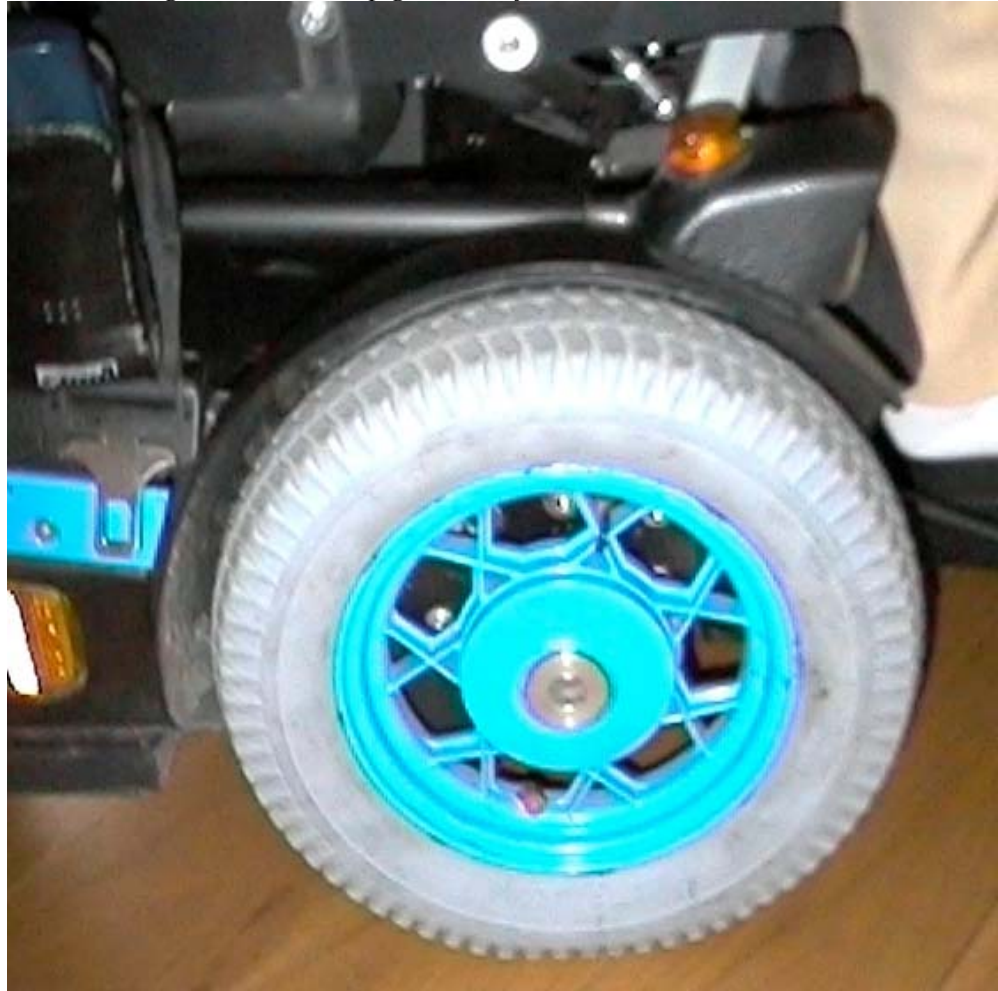
*Als er wel voldoende ruimte in de rolstoeltaxi is, worden de voorste gordels aan de wielen bevestigd, die daar niet op gebouwd zijn.*

*Figuur 12 Wielen, niet geschikt voor het vastzetten van de rolstoel.*

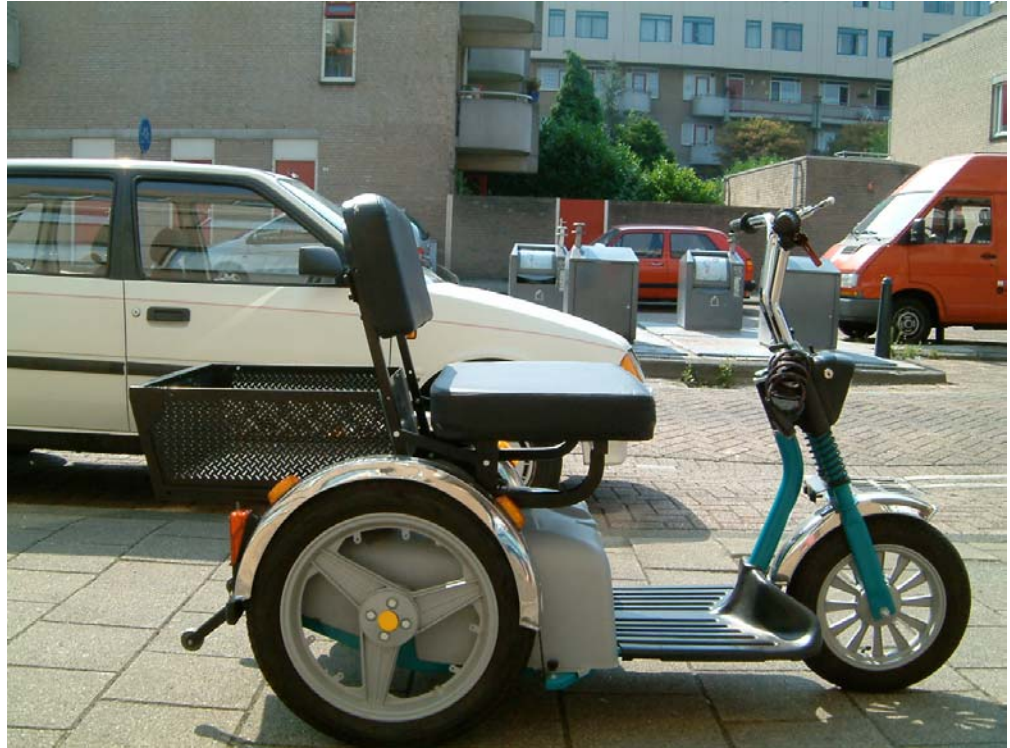
*Figuur 13 Scootmobiel (1m60 x 73 cm)*

Om veilig vervoerd te worden dient een scootmobielpassagier tijdens het vervoer in een vaste voertuigstoel plaats te nemen. De scootmobiel wordt dan als bagage vastgezet. *Bij het instappen zelf, zijn er verschillen in benadering door de verschillende chauffeurs.*

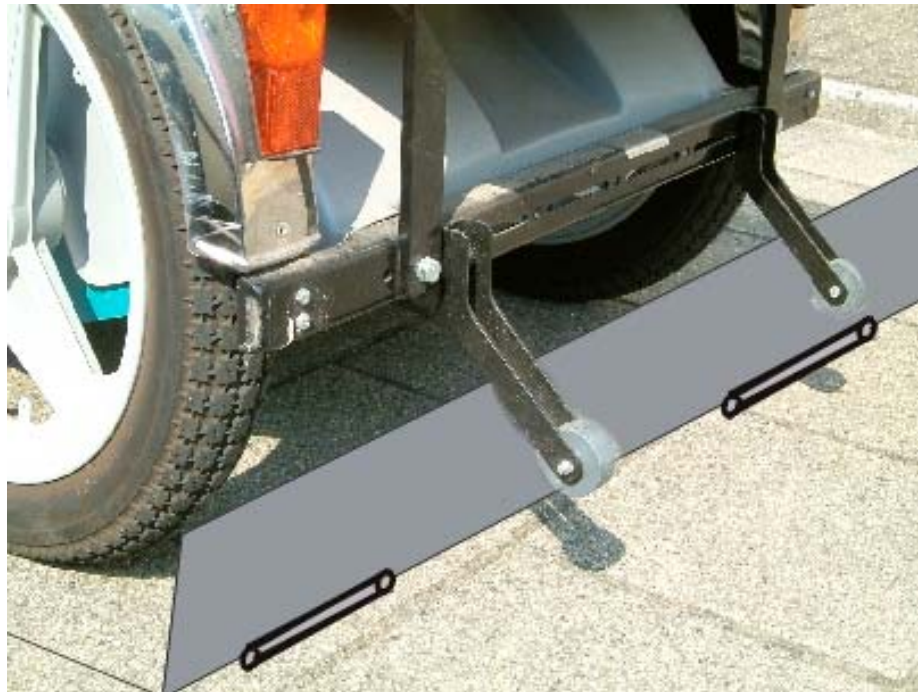
*Figuur 14 Scootmobiel (1m60 x 73 cm detail), de afrijdbeveiliging komt tussen de antiekiep wieltjes en de achterwielen omhoog (plaats afrijdbeveiliging schematisch weergegeven).*
